مأشروع ترميم
مسجد أبو الحجاج الأحمري

معلومات أساسية عن المشروع

اسم المشروع	: ترميم مسجد سيدى أبو الحجاج الاقصرى .
استشارى المشروع	: مركز بحوث ودراسات البيئة - جامعة القاهرة .
المقاول العام	: مجلس الدفاع الوطنى "شركة واحد النيل للمقاولات و الإستثمارات العقارية
الشركة المنفذة	: شركة بكة للمقاولات والتجارة .
مدة تنفيذ المشروع	: ٢٤ شهر .
تكلفة المشروع	: ١٠ مليون جنيه مصرى .

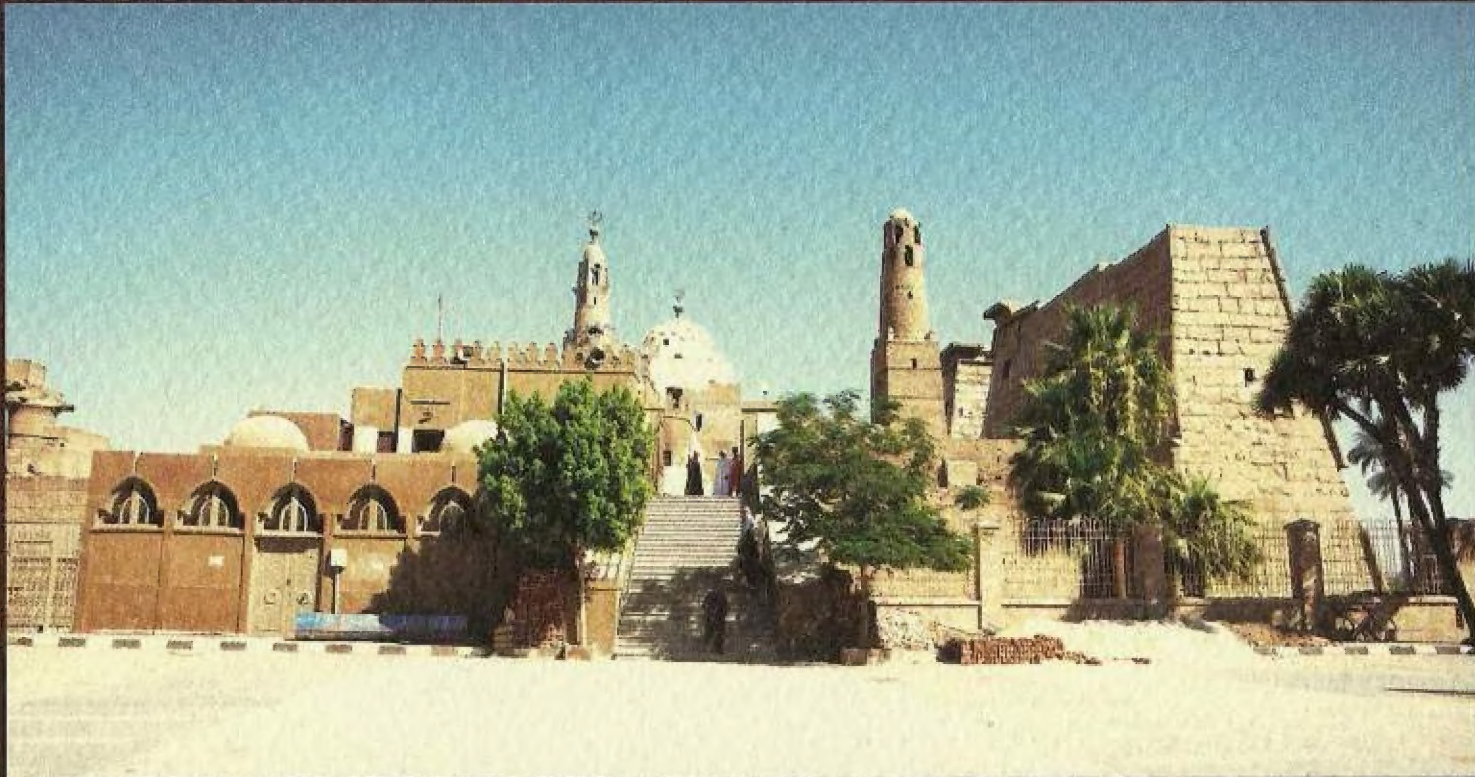
صورة للواجهة الرئيسية للمسجد قبل بدء العمل

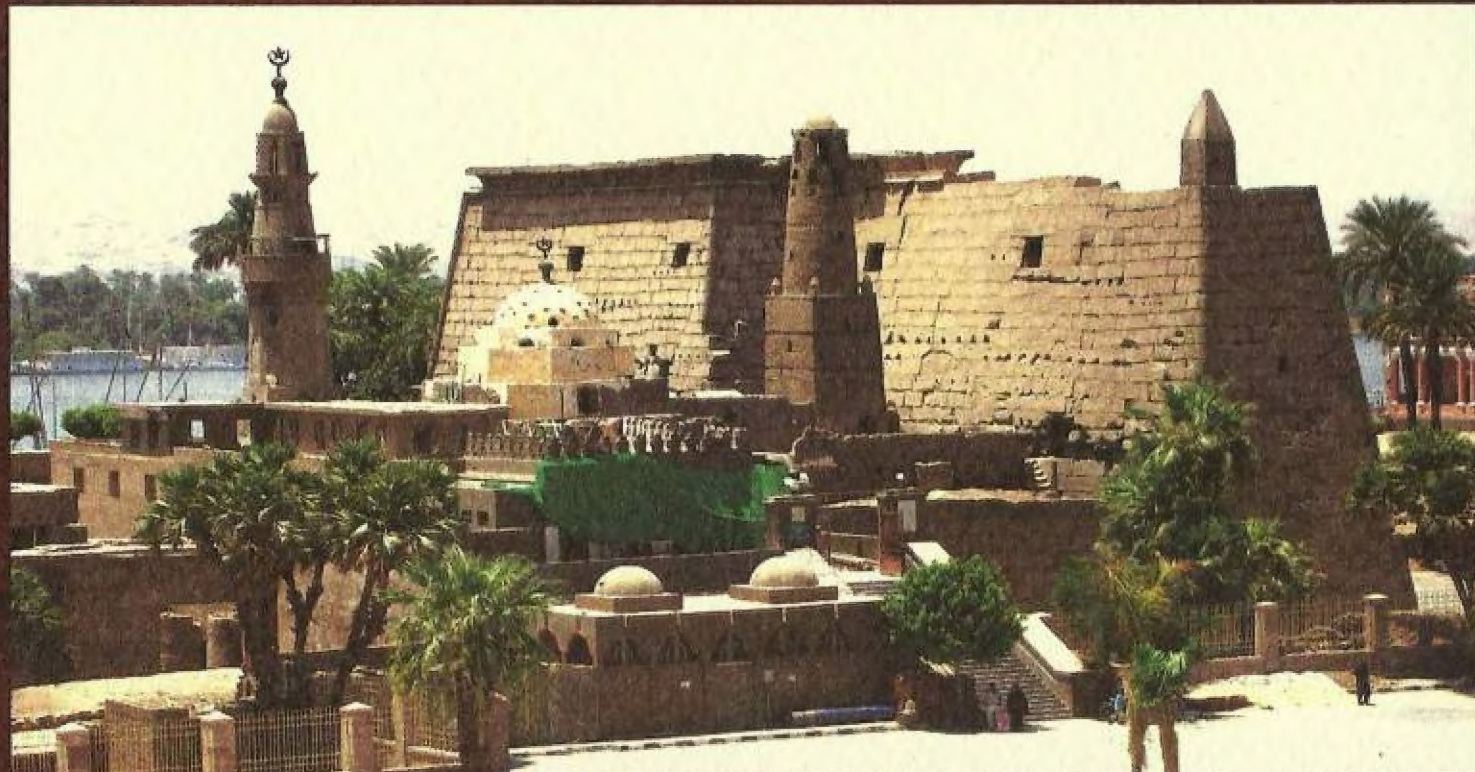
لقطة منظورية للمسجد قبل العمل تظهر بها المباني الخرسانية المستحدثة

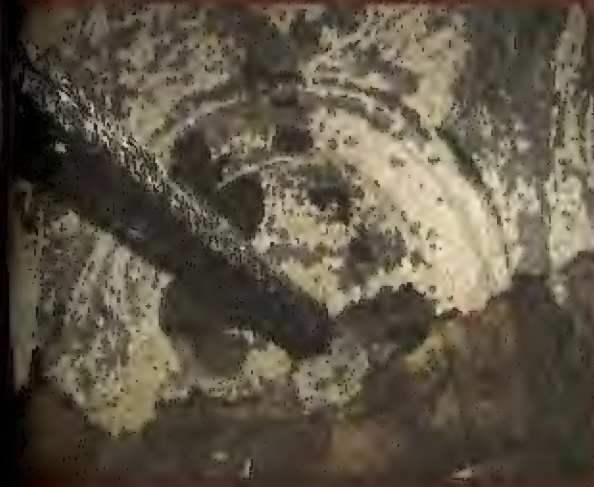
الصورة توضح برطوم خشبي بال
وهو في حالة تفحم تامة

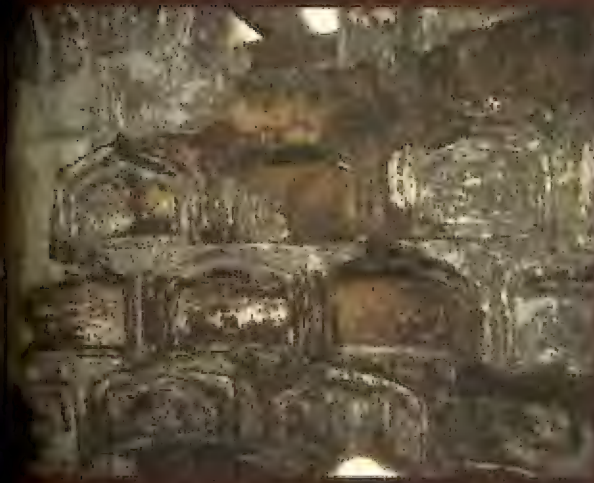
الصور توضح التلف الشديد للمقرنصات والمتمثل في احتراق الحامل الخشبي للمقرنصات وكذلك
طبقة الشيد المستخدم في المقرنصات حيث كان التبن مستخدما كأحد مكونات الشيد مما ساعد
على الحريق واستمراره لفترة تجاوزت ١٠ أيام .

بعد دراسة ما تعانيه القبة من تلف، كان منهج الترميم معتمدا على نزع المقرنصات القديمة بعد ترقيمها وعمل الصالحيات السالبة لها ومن ثم معالجة حامل المقرنصات والمكون من الخشب والكلوب اللين ومعالجة جميع الشروخ الإنشائية بالقبة ثم صب وإعادة تركيب المقرنصات بنفس التشكيلات والأبعاد الأصلية والتي تم رفعها قبل النزع.

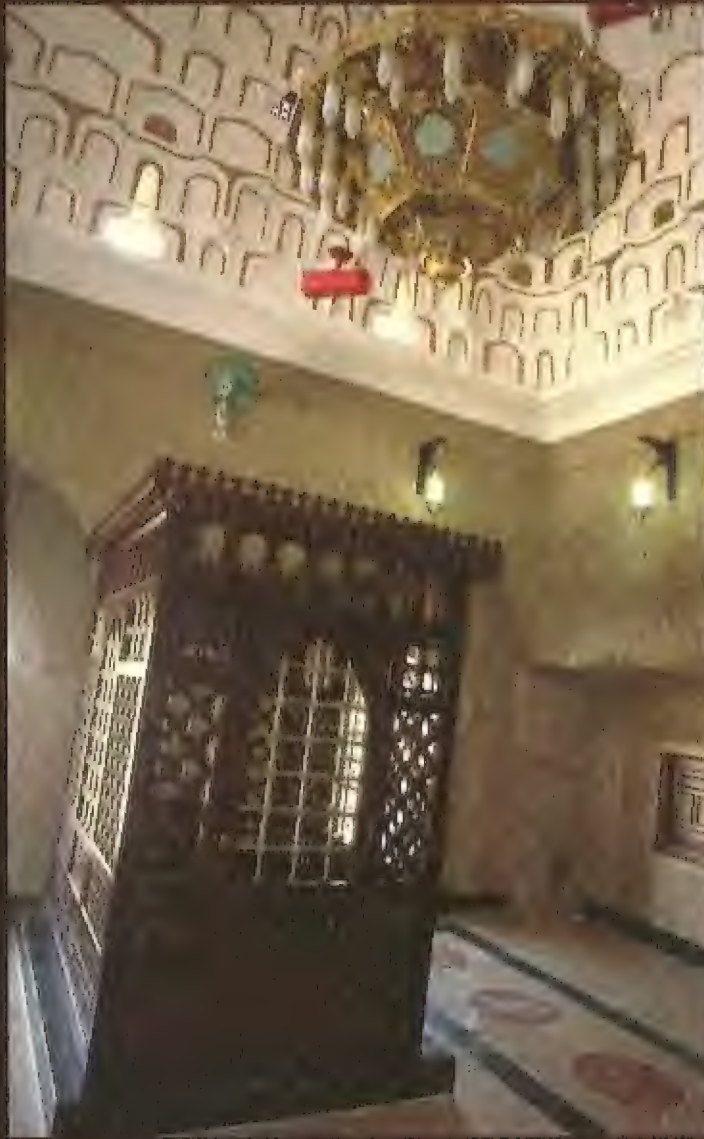
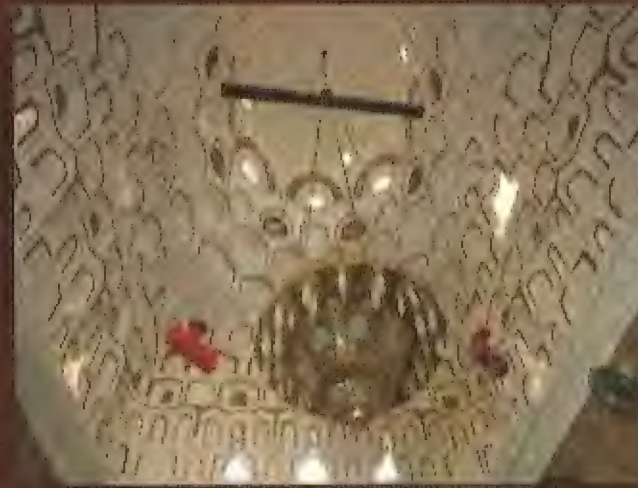
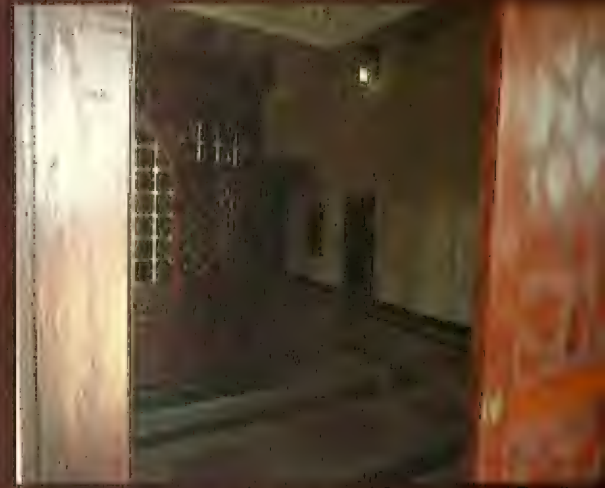
خوذة القبة الصريحية بعد الإنتهاء من العمل ويظهر بها أعمال التذهيب والتبطين للمقرنصات

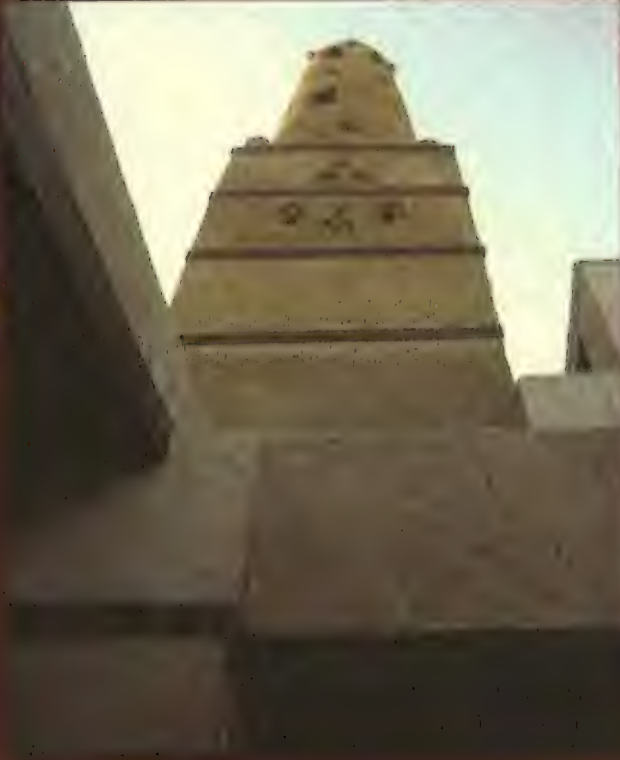
الصورة توضح الشكل
النهائي للمئارة الفاطمية
بعد الإنتهاء من أعمال
الترميم واستخدام نظام
ضوئي مناسب لإظهار
الطابع الأثري للمئارة

الصور توضح الشكل
النهائي للمئارة الفاطمية
بعد الإنتهاء من أعمال
الترميم و إستكمال طبقة
البياض بنفس مكونات
العونة الأثرية.

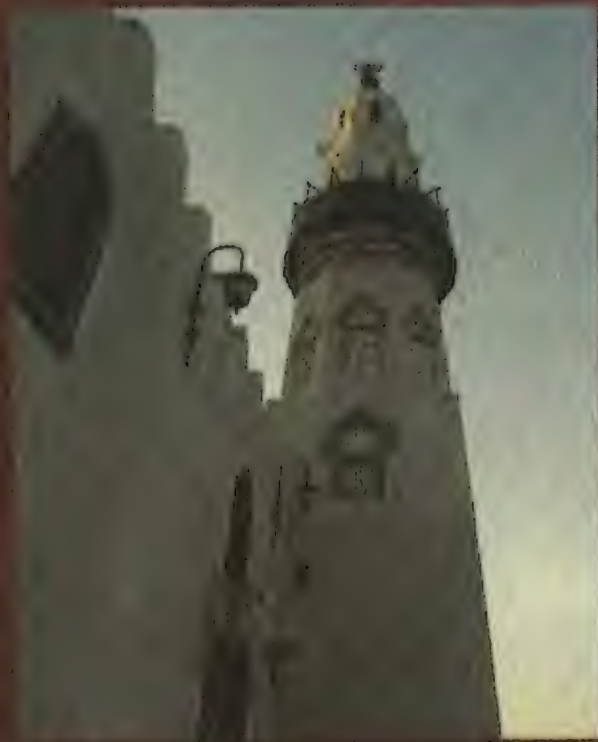
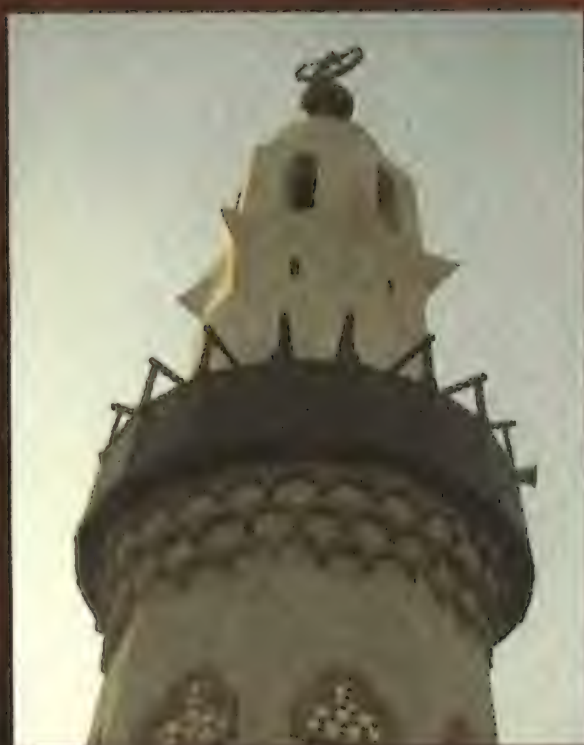
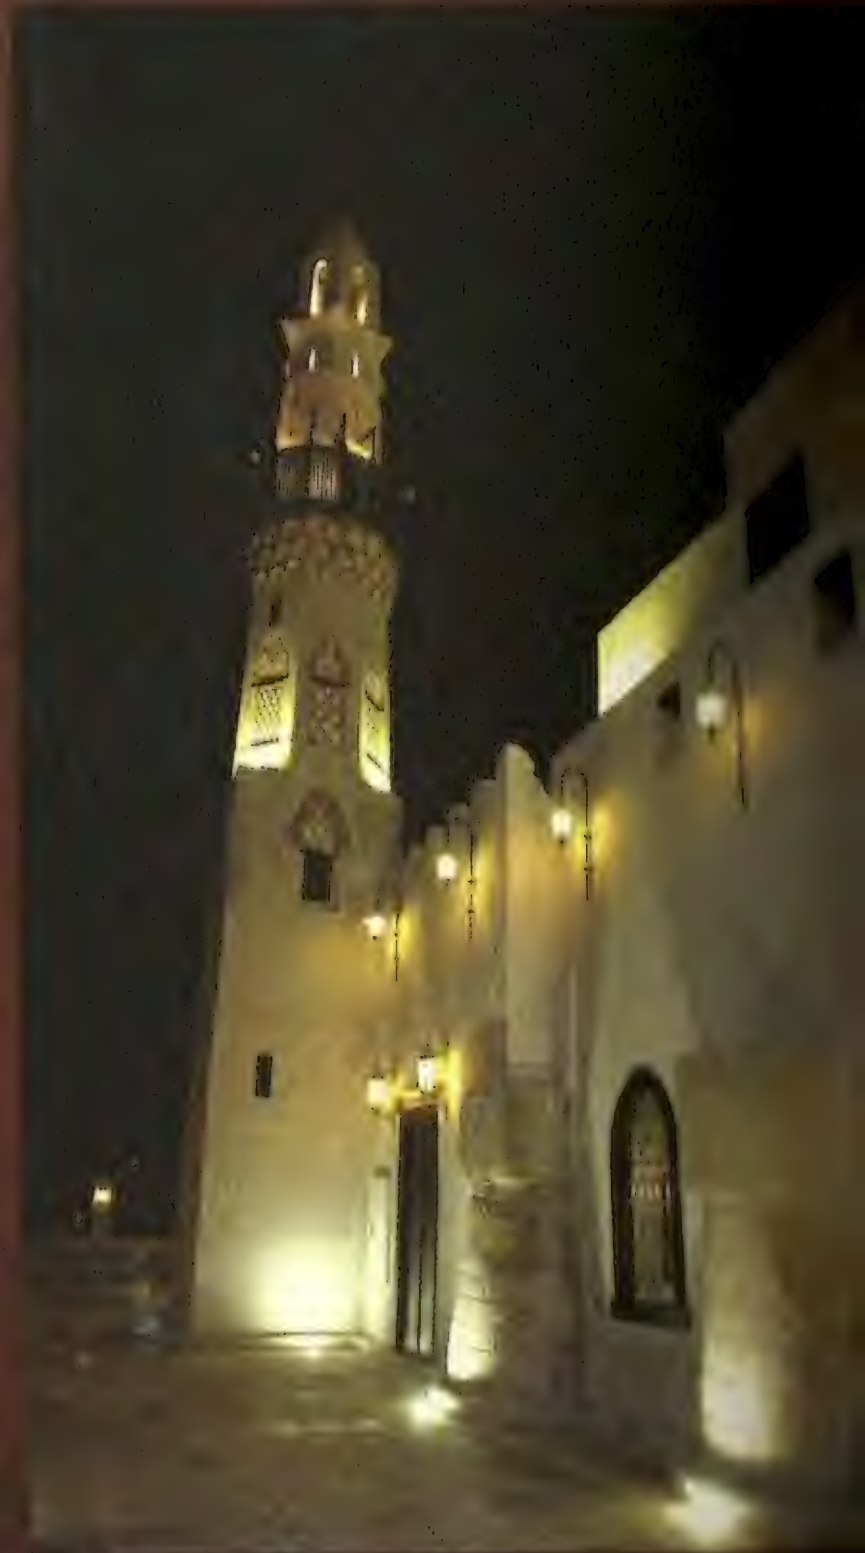
الصور توضح الشكل
النهائي للمئذنة بعد
الإنهاء من أعمال الترميم
وإظهار كافة الوحدات
الزخرفية الأثرية، واستخدام
نظام صونف مناسب
لإظهار الطابع الأثري
للمئذنة.

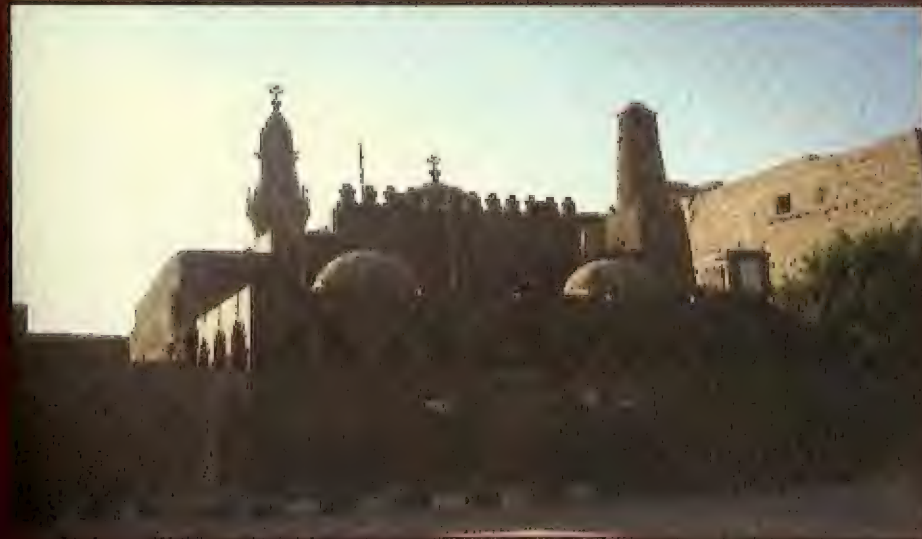
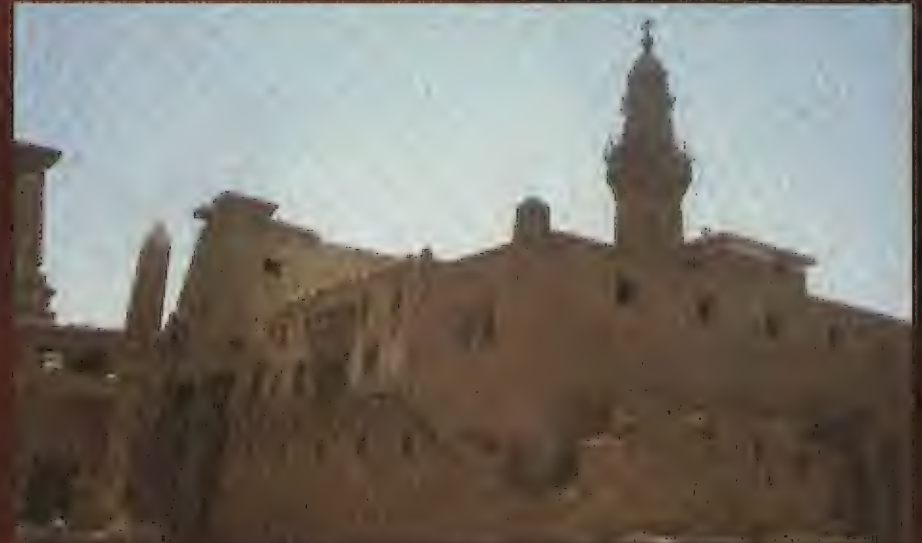
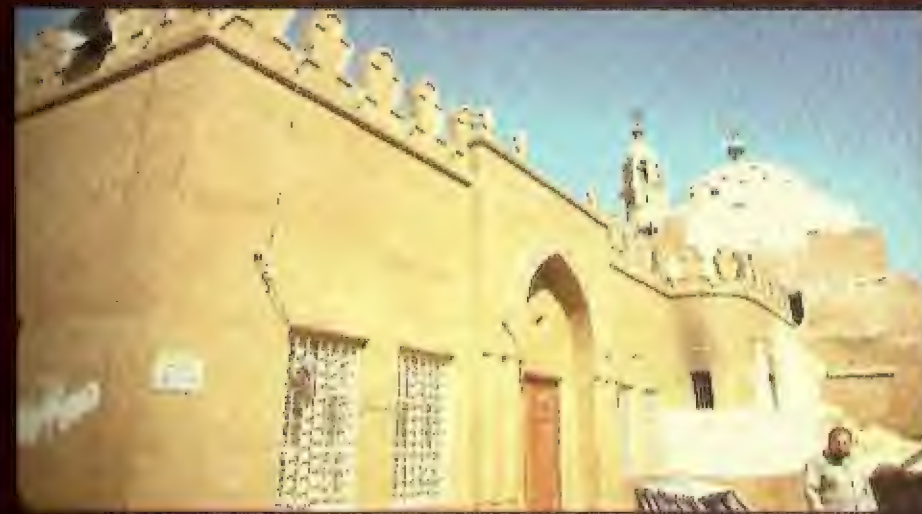
المسجد من الخارج قبل العمل

الصورة توضح الواجهة الخلفية للمسجد المطلة على المعبد حيث تظهر كتلة المباني الخرسانية المشوهة للبانوراما الأثرية.

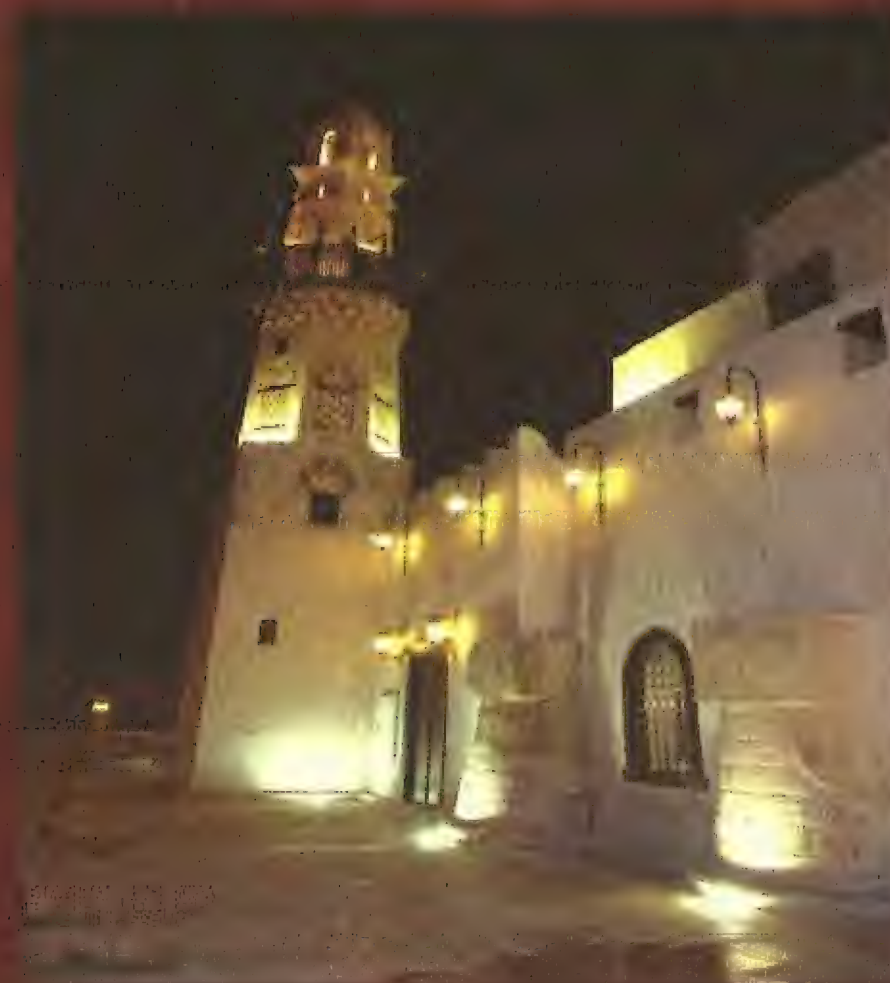
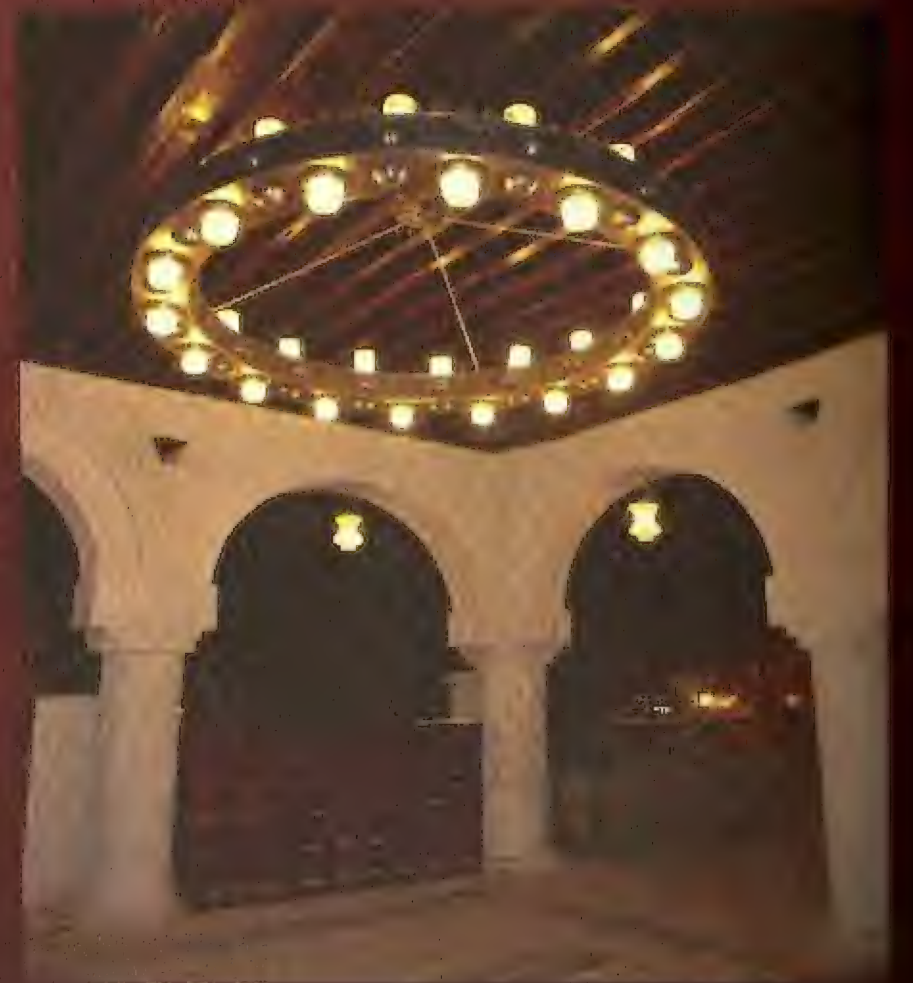
المسجد من الخارج بعد الترميم

الصور توضح المسجد من الخارج بعد الإنتهاء من أعمال الترميم واستخدام نظام ضوئى مناسب لإظهار العناصر الأثرية للمسجد

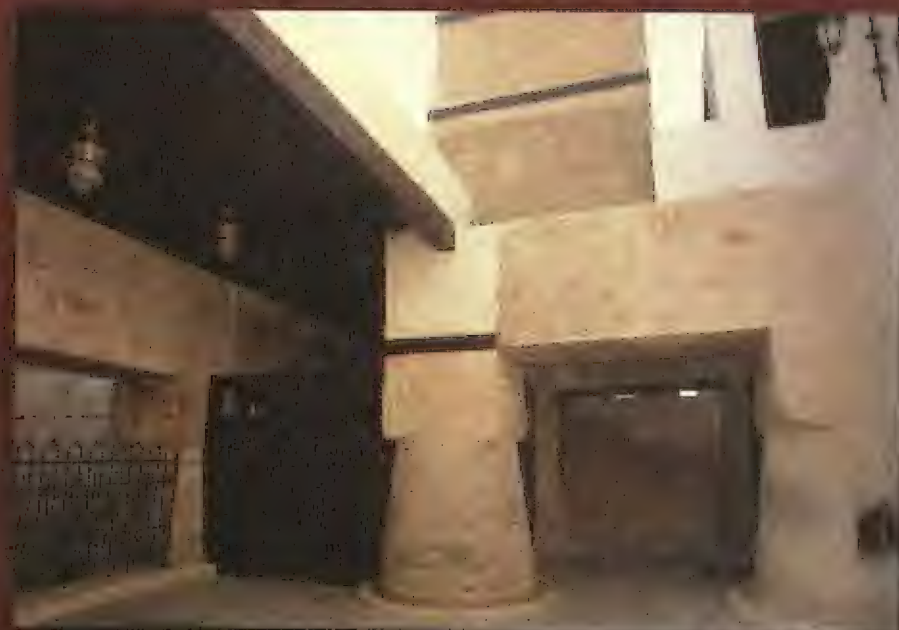
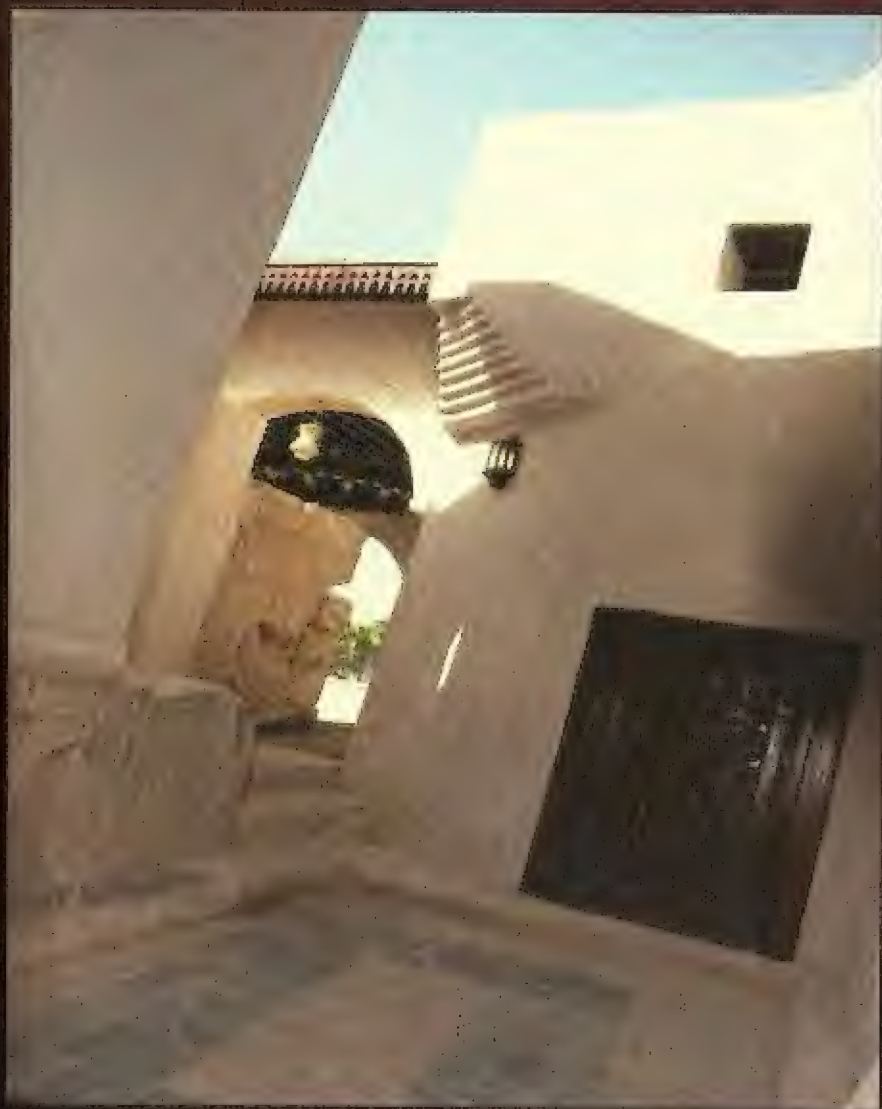
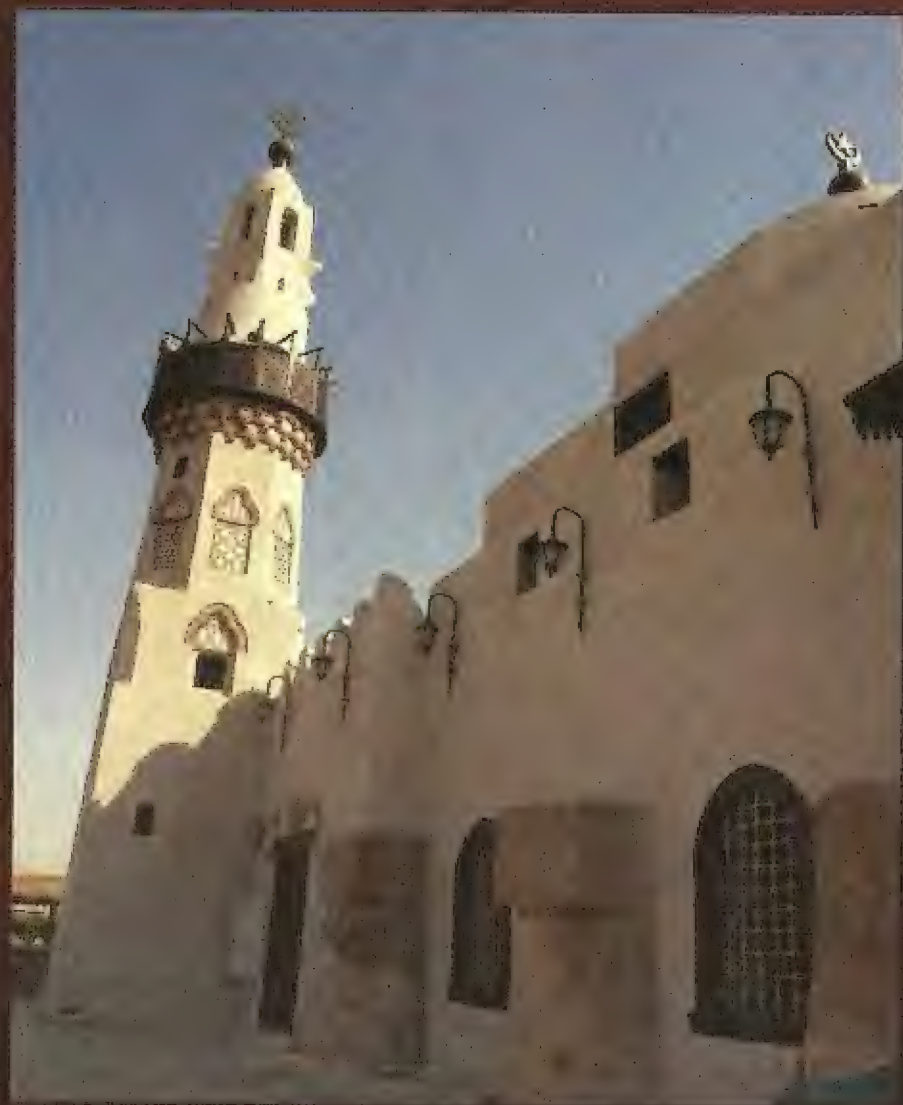
المسجد من الخارج بعد الترميم

لمحات مختلفة للمشروع توضح المسجد من الخارج
بعد الانتهاء من أعمال الترميم

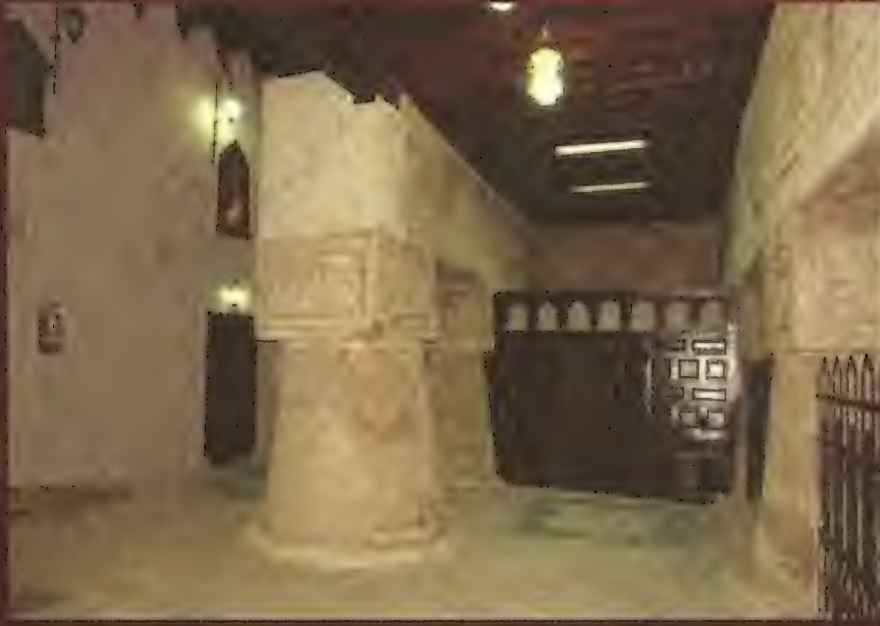
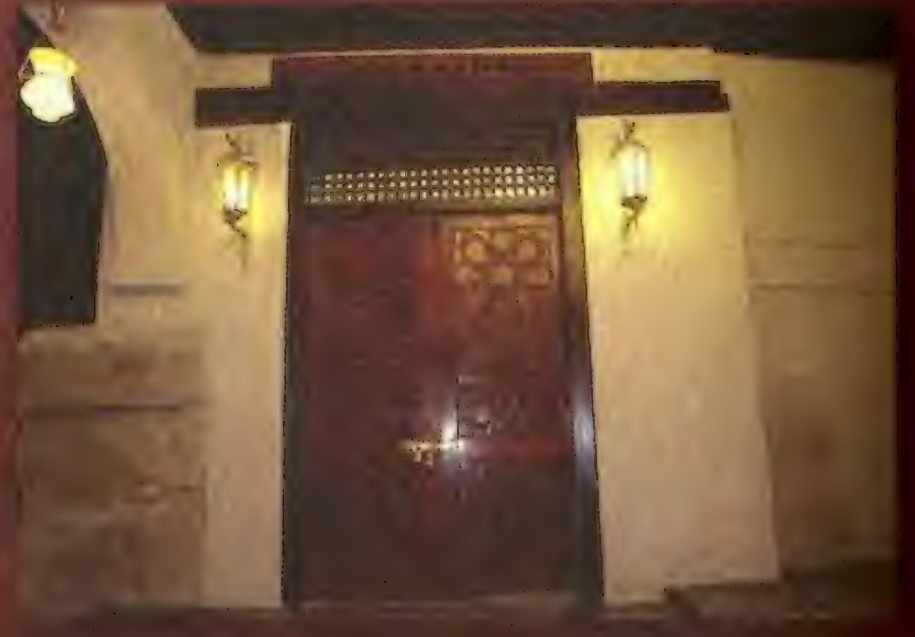
الصور توضح لقطات مختلفة للمشروع بعد الإنتهاء من أعمال الترميم

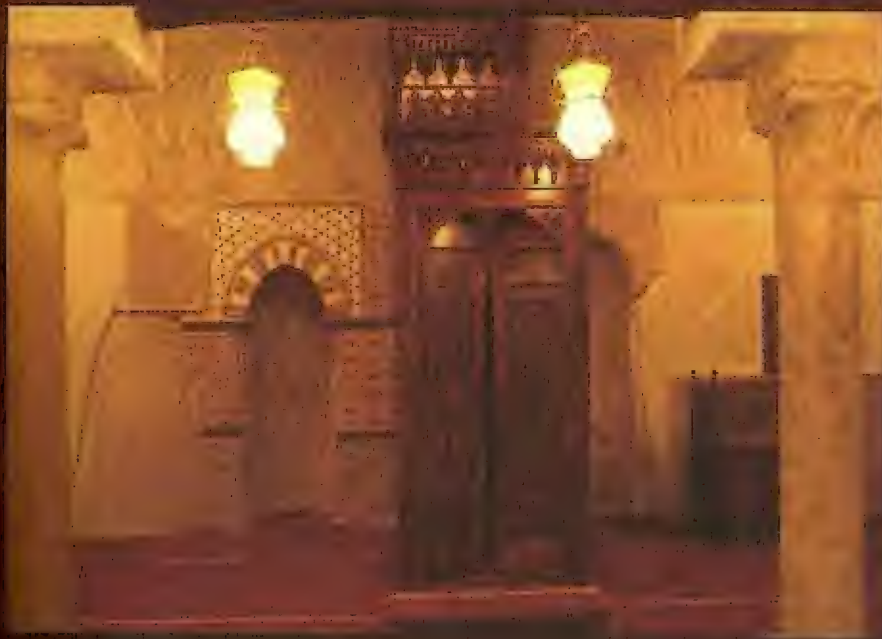
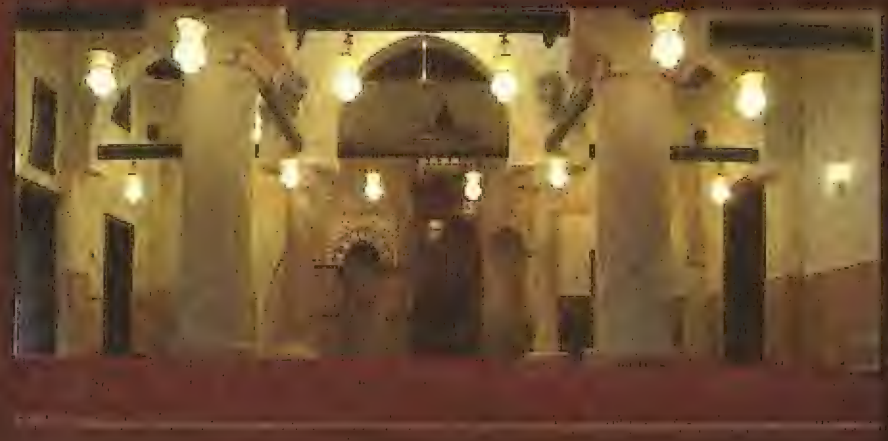
الصورة توضح المسجد من الداخل بعد
الإنهاء من أعمال الترميم

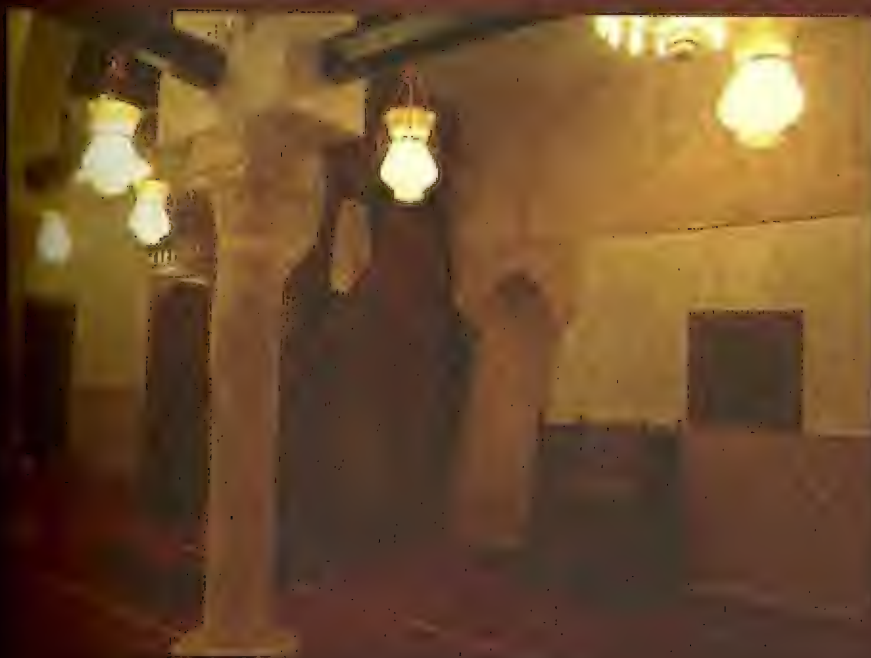
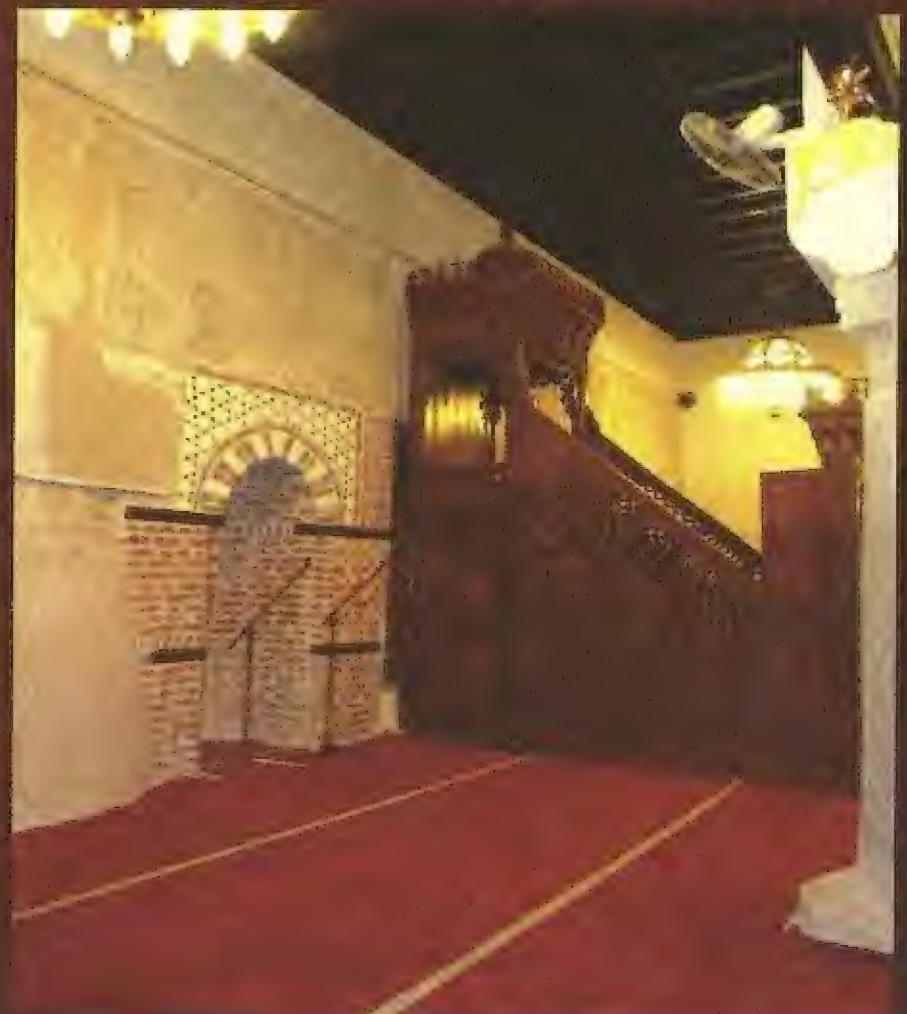
المسجد من الداخل بعد الترميم

الصور توضح المنبر وجدار القبلة وما يحتويه من
زخارف فرعونية والزخارف حول المحراب بعد
الإنهاء من أعمال الترميم

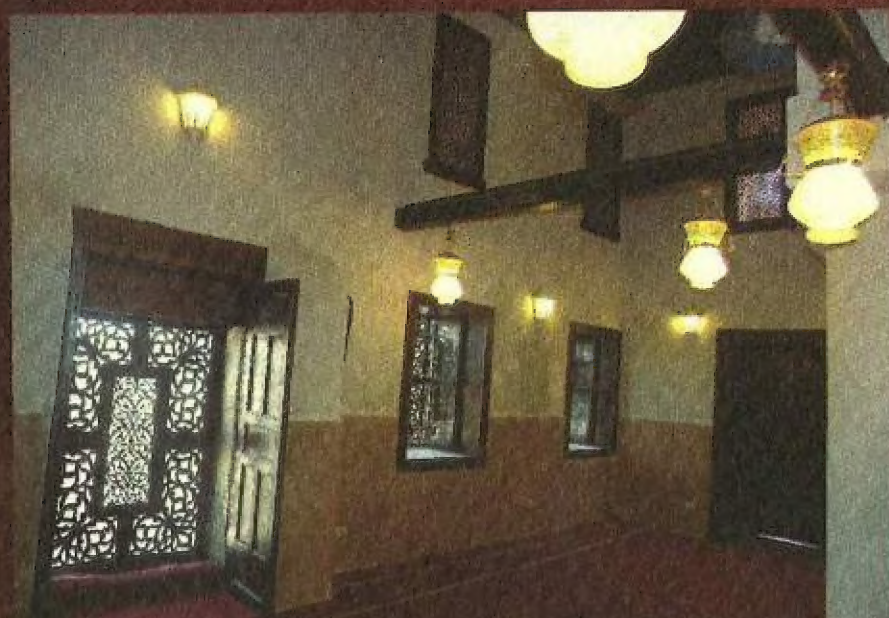
الصورة توضح بعض نماذج الشبابيك المستخدمة في صحن المسجد

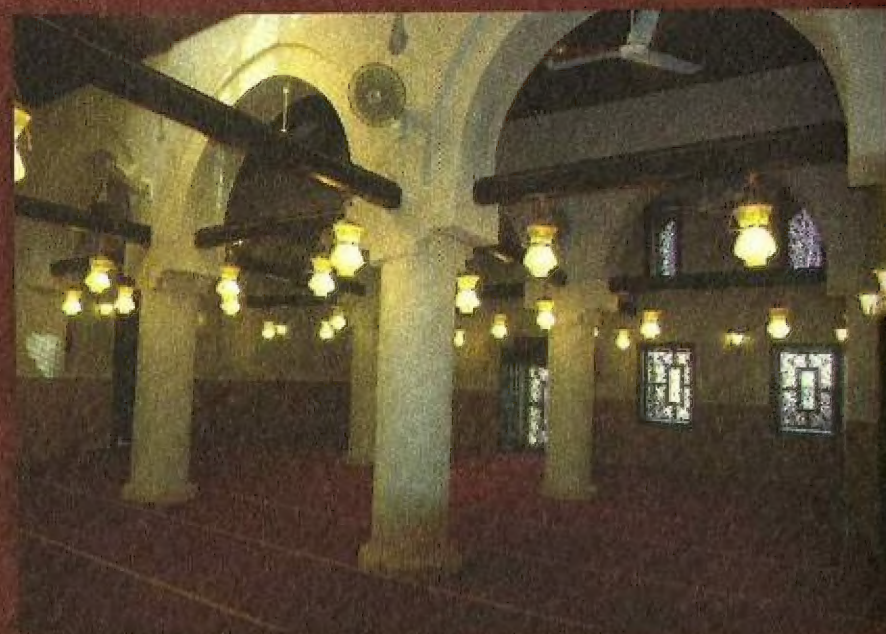
صور عامة لصحن المسجد بعد الانتهاء من أعمال الترميم

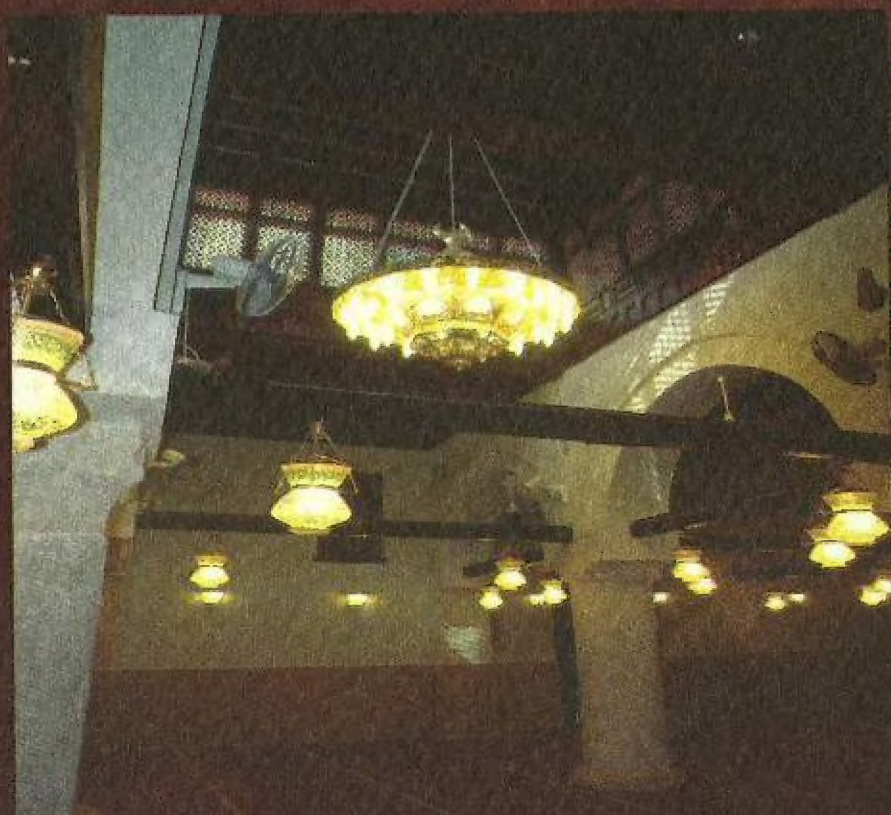
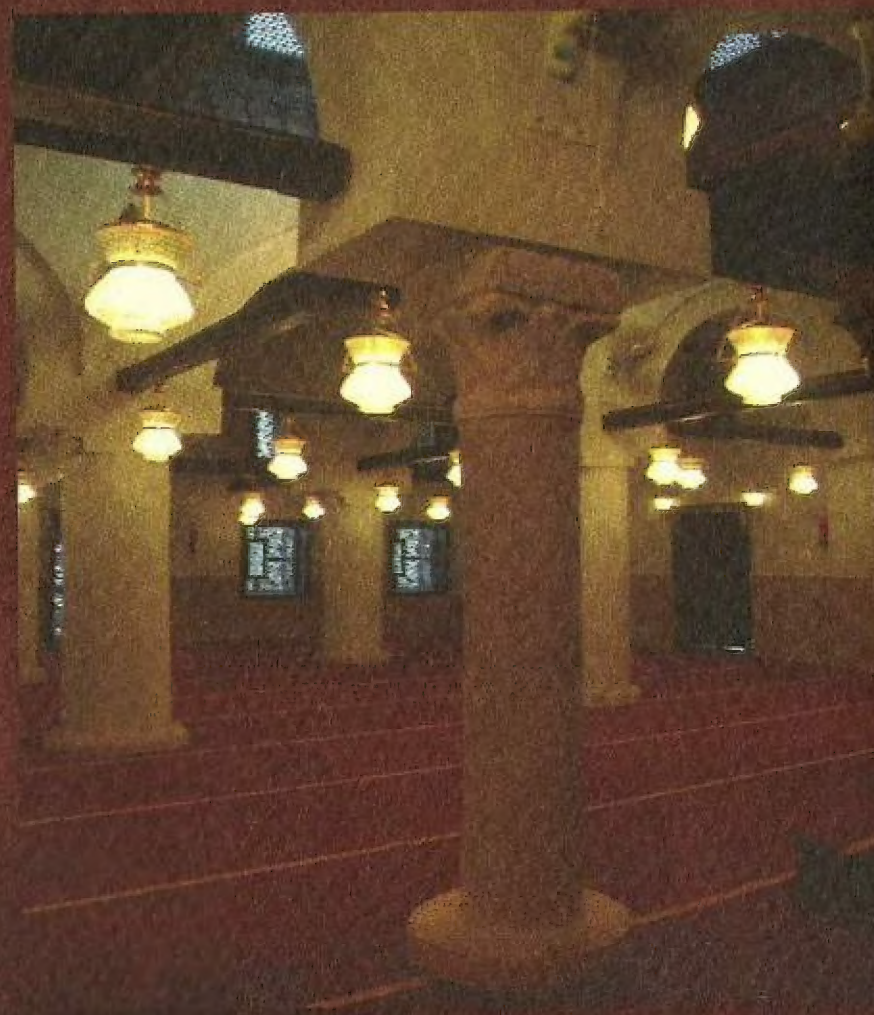
الصورة توضح التتورة الرئيسية والشخشيخة الخشبية لصحن المسجد
